# Besiktningssprotokoll

Försäkringsbesiktning för Anticimex Säljarsförsäkrat

Fastighetsbeteckning: Drevern 4	
Fastighetsägare: Robert Nissan	
Fastighetsadress: Scherlingsväg 7	
Postnummer: 57178	Ort: Forserum

Besiktningdatum: 2023-12-04	Protokollnummer: 67995941
Temperatur: -6 °C	Väderlek: Mulet
Tekniker: Mats Josefsson	
E-post: mats.josefsson@anticimex.se	
Kontor: Jönköping	
Närvarande: Fastighetsägare

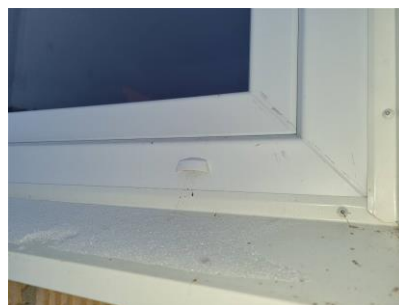
### Utvändigt / Fönster

Fönsterbleck är monterat mot karm.  
Säkerställ att tätning mellan bleck och karm under åren ses över.  
Detta gäller nyare fönster.  
Bra kan vara att tillföra fönsterbleck på källarfönster.
