Besiktningssprotokoll

Försäkringsbesiktning för Anticimex Säljarsförsäkrat

Fastighetsbeteckning: Nöten 9	
Fastighetsägare: Dbo delägare Agneta Gemhed	
Fastighetsadress: Stora Kurvgatan 3	
Postnummer: 55472	Ort: Jönköping

Besiktningdatum: 2024-03-19	Protokollnummer: 68167152
Temperatur: -2 °C	Väderlek: Halvklart
Tekniker: Niklas Stockhaus	
E-post: niklas.stockhaus@Anticimex.se	
Kontor: Jönköping	
Närvarande: Fastighetsägare

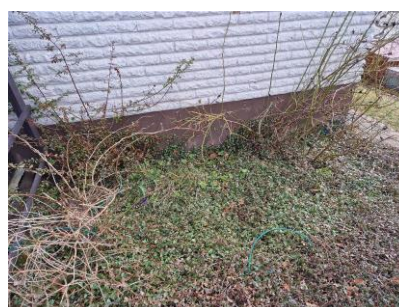
Växter finns i anslutning till grundmur.

När det finns rabatter och växter nära grundmuren finns risk att fukt stannar kvar i väggarna. Detta kan i sin tur orsaka invändiga fuktskador. Växternas rötter kan också skada grundmuren och sätta dräneringsledningen ur funktion.

Området närmast huset rekommenderas att vara fritt från växtlighet.

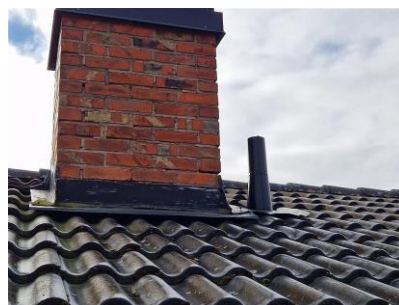
Äldre plåtdetaljer på yttertaket är inte utbytta i samband med takrenoveringen.

Detta kan leda till fuktskador i bakomliggande konstruktioner.

Kontakta en plåtslagare för kontroll och åtgärd.

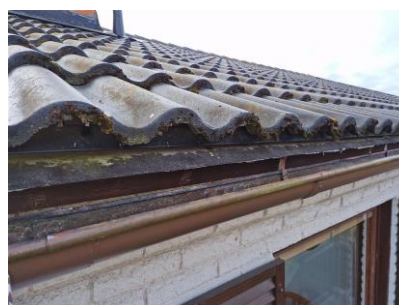
Mosspåväxt finns på takpannor.

Mossa som växer på taket kan leda till att taktäckningen har ett minskat motstånd mot vatteninträning. Detta i sin tur kan leda till fuktskador på träläkt och takkonstruktionen.

För att öka livslängden på taket rekommenderas att mossan tas bort från takpannorna.

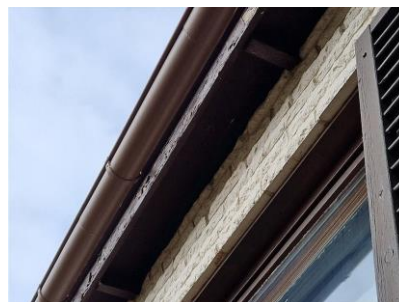
Takfotsinklädnad är i behov av målning/underhåll.

Takfotsinklädnad och träkonstruktioner där målningsbehov finns riskerar pga. sämre vattenavvisande förmåga att få fuktskador. Detta kan leda till rötskador.

Vi rekommenderar att ni utför målning/underhåll.

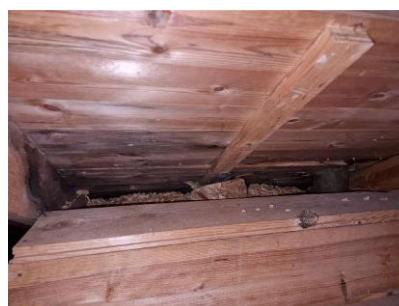
Underlagstaket har troligtvis äldre fuktfläckar.

Noterade fuktfläckar uppstod troligtvis innan takomläggningen.

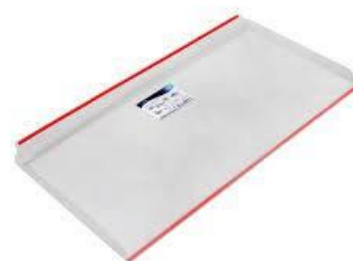
Fuktskydd saknas i diskbänkskåp och under kyl.

Utan fuktskydd är det svårt att upptäcka läckage från rörledningar. Vatten kan då tränga in i omkringliggande konstruktioner och orsaka fuktskador.

För att upptäcka eventuella läckage, installera fuktskydd. Se bilder.

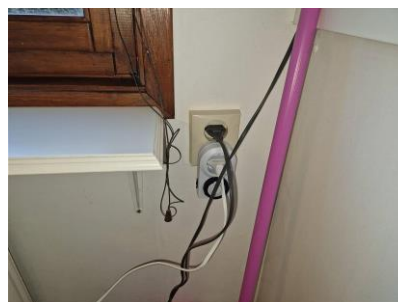
Jordade och ojordade eluttag finns i samma rum.

När man blandar jordade och ojordade eluttag i samma rum finns det en ökad risk för personskador.

Kontakta en elektriker för kontroll och åtgärd.

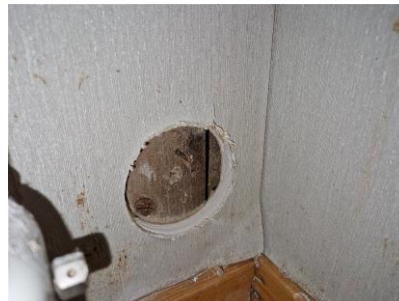
Källargrundmurar med påreglade isolerade ytterväggar finns i vissa utrymmen.

Vid kontroll av väggkonstruktion i kontoret över provhålet till golvkonstruktion uppmättes fuktvärden under kritisk nivå för mikrobiell tillväxt och men lite mikrobiell lukt kunde kännas i provhålet samt att gipsskivorna är lite mjuka i nederkant mot golvkonstruktionen.

Fuktkvoten uppmättes till 13 % i träregel mot ytterväggen, den relativa fuktigheten uppmättes till 65 %. Temperaturen var vid besiktningstillfället 16 grader i provhålet.

Befintlig påreglad vägg och eventuella väggsyllar riskerar att drabbas av fuktskador på grund av naturlig fuktpåverkan. Detta i sin tur kan leda till mikrobiella skador (angrepp av mikroorganismer) som kan resultera i att mikrobiell lukt sprids till boendemiljön. Om regler/syllar är tryckimpregnerade kan även en kemisk lukt förekomma. Vi rekommenderar att ni plockar bort dessa påreglade väggar om mikrobiell lukt känns i utrymmena.

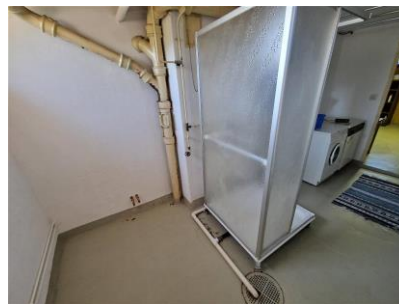
- 🔍 Utrymmets rör- /avlopp- /värmeledningssystem är äldre och är rostangripet. Vissa övriga avloppsledningar i huset är av gjutjärn och bör kontrolleras.

Detta behöver inte betyda att systemen har några allvarliga brister, men äldre rör- /avlopp- /värmeledningssystem kan ha nedsatt funktion/brister på grund av sin ålder, vilket i värsta fall kan leda till läckage.

Vi rekommenderar att en fackman kontaktas för att kontrollera tvättstugan rör- /avlopp- /värmeledningssystem samt för att hjälpa er med eventuella åtgärder. Observera att ingen besiktning av dessa system har ingått i uppdraget.

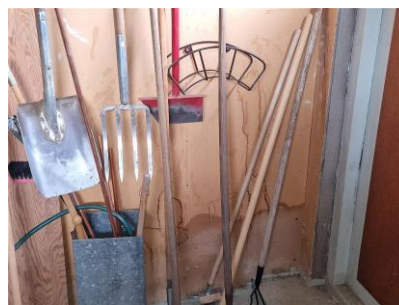
- 🔪 Fuktbläckar finns på flera väggar.

Inga förhöjda fuktindikationer noterades på fuktfläckarna vid besiktningstillfället.

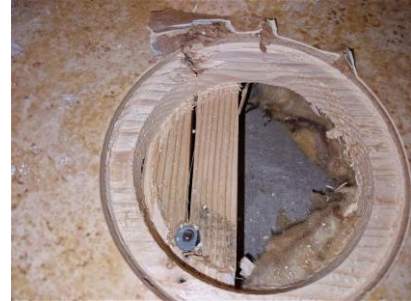
Vid kontroll av golvkonstruktion uppmättes fuktvärden över kritisk nivå för mikrobiell tillväxt och mindre mikrobiell lukt upplevdes i provhålet.

Grundläggningen består av en betongplatta på mark utan underliggande isolering och med ett uppreglat isolerat golv dikt an betongen. Ovanpå detta ligger ett trägolv, masonitskiva och en plastmatta. Denna konstruktion får ofta skador på grund av naturlig fuktvandring.

Fuktkvoten uppmättes till 17 % i träregel mot betongplattan och den relativa fuktigheten till 75 %. Temperaturen i provhålet var 19 grader.

Vi rekommenderar en fördjupad undersökning för att bedöma orsak och omfattning eller att ni plockar bort denna golvkonstruktionen från utrymmet.
