# Besiktningssprotokoll

Försäkringsbesiktning för Anticimex Säljarsförsäkrat

Fastighetsbeteckning: Hundshult 6:36	
Fastighetsägare: Rebecca Lindgren & Jonatan Nilsson	
Fastighetsadress: Hundshult 67	
Postnummer: 561 63	Ort: Tenhult

Besiktningdatum: 2024-04-02	Protokollnummer: 68151164
Temperatur: 0 °C	Väderlek: Regn
Tekniker: Morgan Ekström	
E-post: Morgan.Ekstrom@anticimex.se	
Kontor: Jönköping	
Närvarande: Säljaren

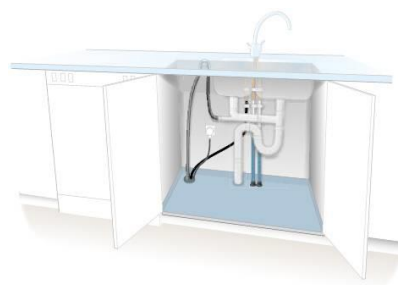
Fuktskydd saknas i diskbänksskåp.

Utan fuktskydd är det svårt att upptäcka läckage från rörledningar. Vatten kan då tränga in i omkringliggande konstruktioner och orsaka fuktskador.

För att upptäcka eventuella läckage, installera ett fuktskydd.
