# Besiktningsprotokoll

Försäkringsbesiktning för Anticimex Säljarförsäkrat

| Fastighetsadress:<br>Cajos väg 8 | |

| Besiktningsdatum:<br>2026-01-22 | Protokollnummer:<br>69505414 |

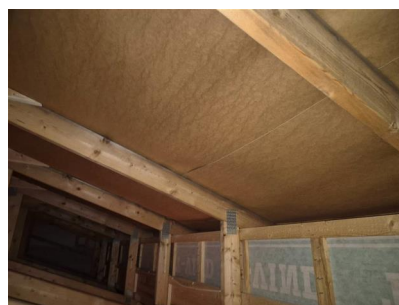
Takpannor med underlagstak av pappskivor.

Med denna konstruktion är det extra viktigt att takpannorna är hela. Eftersom underlagstaket inte har en underlagspapp kan regn och snö som tränger in genom otätheter leda till fuktskador i underliggande konstruktion.

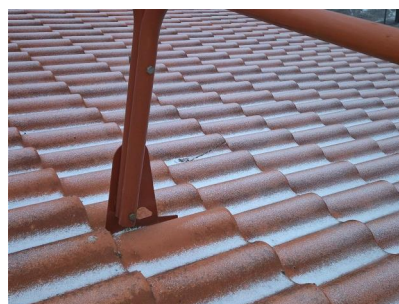
Takpanna är skadad vid taklucka.

Då det förekommer skadade/spruckna takpannor finns det risk för fuktskador på underliggande konstruktioner.

Byt ut trasiga takpannor.

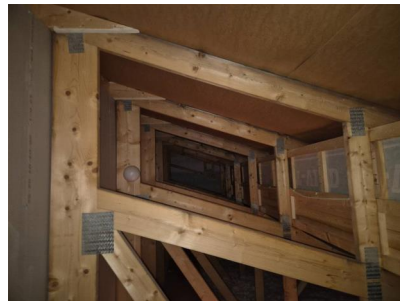
Vid kontroll av vinden uppmättes fuktvärden under kritisk fuktnivå för mikrobiell tillväxt och en normal lukt upplevdes.

Det finns risk för mikrobiell tillväxt om den relativa fuktigheten (RF) i den omgivande luften är över 75 %. I furuvirke motsvarar det en fuktkvot (FK) på 17 %.

Fuktkvoten i underlagstak/takbjälkar uppmättes till 12 %.

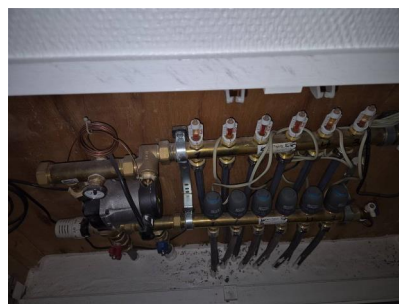
Rörslits saknar vattentät botten.

En rörslits ska ha en vattentät botten men är försedd med skvallerrör. När det saknas tät botten ökar risken för att träkonstruktioner i utrymmet kan bli fuktiga.

Man kan kompletterande med ett vattenalarm.

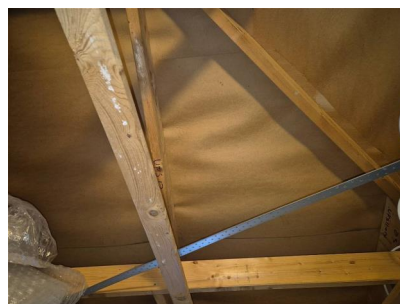
Takpannor med underlagstak av pappskivor.

Med denna konstruktion är det extra viktigt att takpannorna är hela. Eftersom underlagstaket inte har en underlagspapp kan regn och snö som tränger in genom otätheter leda till fuktskador i underliggande konstruktion.
