# Besiktningssprotokoll

Försäkringsbesiktning för Anticimex Säljarsförsäkrat

Fastighetsbeteckning: Rödån 1:45	
Fastighetsadress: Rödån Solrosen 1	
Postnummer: 566 93	Ort: Brandstorp

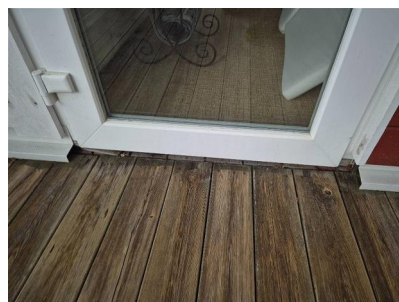
Tröskelbleck saknas under dörr på uterum.

Avsaknad av tröskelbleck medför att det finns risk för att vatten kan rinna in och orsaka fuktskador på kringliggande konstruktioner.

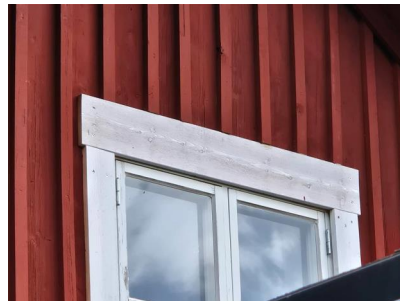
Överbleck saknas över några fönster.

Avsaknad av bleck ovanför fönster medför en ökad risk för att vatten kan rinna in och orsaka fuktrelaterade skador i omkringliggande konstruktioner.

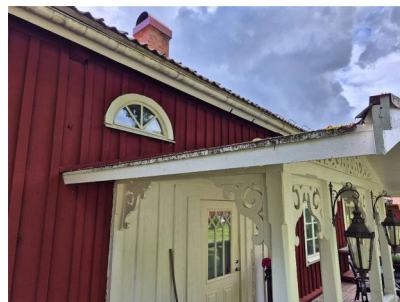
Hängränna saknas på entrétek.

När hängrännor saknas kan det leda till fuktskador i underliggande konstruktioner.

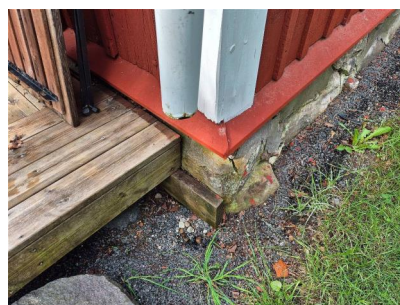
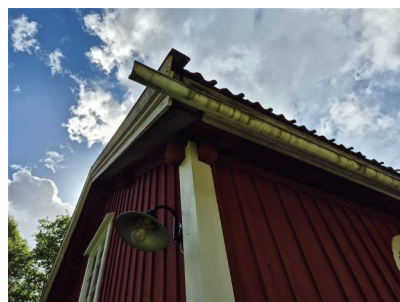
Några stuprör avslutas nära husliv.

Samt att det saknas ett stuprör. Innebär en ökad fuktbelastning på grundkonstruktioner med fuktrelaterade skador som följd.

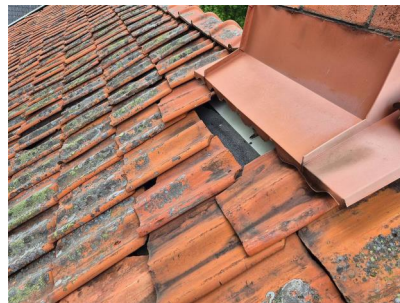
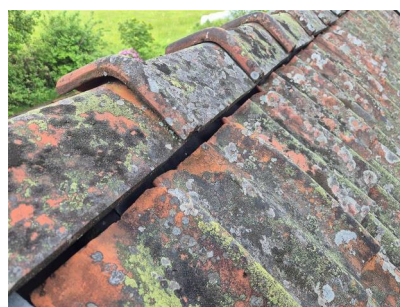
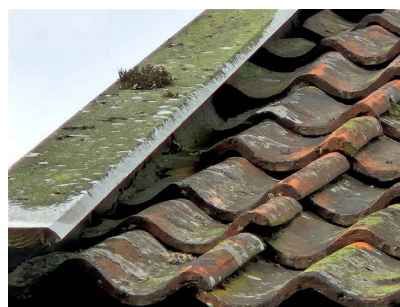
Takpannor är skadade/glipar.

Nocktätning saknas. Vindskivor täcker pannor bitvis bristfälligt. Samt att det förekommer takpannor som lossnat, och är skadade/spruckna. Detta ökar risken för fuktskador på underliggande konstruktioner.

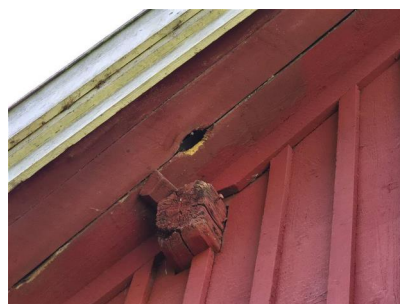
Hål i takfot.

Risk att djur kommer in och gör skada.

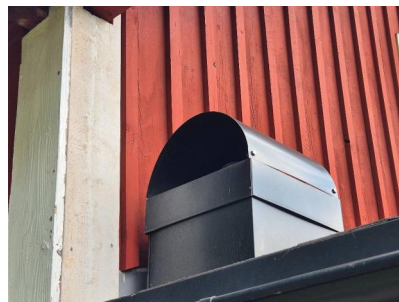
Skorstenen nära vägg.

Oklart om det är godkänt att ha skorstenens topp så nära trävägg. Säkerställ giltighet.

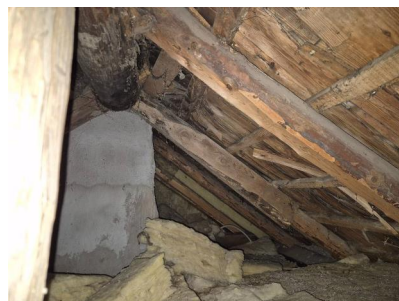
Vid kontroll av vinden uppmättes fuktvärden under kritisk fuktnivå för mikrobiell tillväxt och en normal lukt upplevdes.

Fuktkvoten i underlagstak/takbjälkar uppmättes till 12%. Riskgränsen är över 17%. Torra missfärgningar förekommer, som bör hållas under uppsikt då brister förekommer på yttertak.

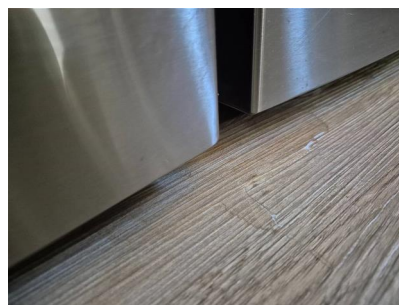
Vatten på golv efter avfrostning.

Säkerställ att det är torrt.

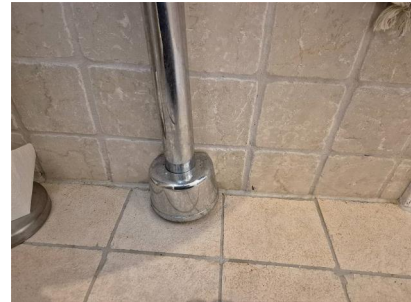
Avloppet från handfat placerad för nära vägg.

Det finns risk att tätskiktet inte har kunnat anslutas på rätt sätt, vilket kan leda till fuktskador. Samt löst handfat.

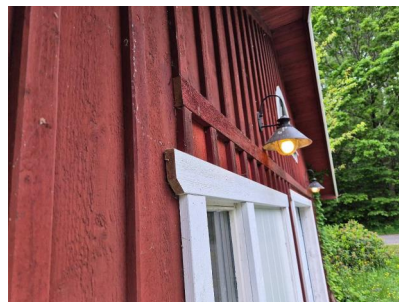
Överbleck saknas ovan fönster/dörrar.

Avsaknad av bleck ovanför fönster medför en ökad risk för att vatten kan rinna in och orsaka fuktrelaterade skador i omkringliggande konstruktioner.

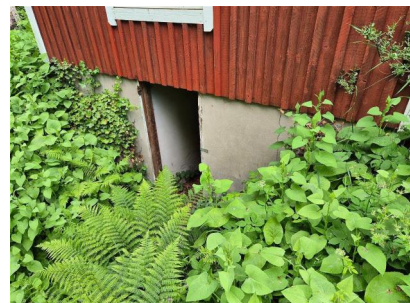
Mindre målning- och underhållsbehov finns på fasad och takfot.

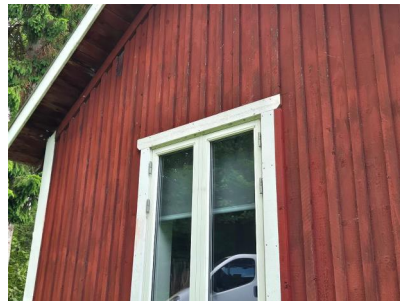
Överbleck saknas ovan fönster.

Avsaknad av bleck ovanför fönster medför en ökad risk för att vatten kan rinna in och orsaka fuktrelaterade skador i omkringliggande konstruktioner.

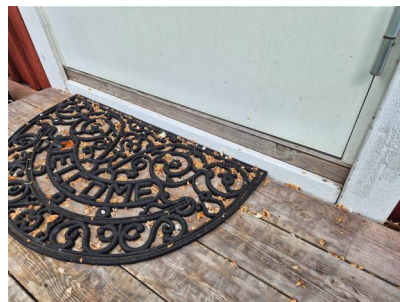
Tröskelbleck saknas under dörr.

Avsaknad av tröskelbleck medför att det finns risk för att vatten kan rinna in och orsaka fuktskador på tröskel och/eller i kringliggande vägg och bjälklag.

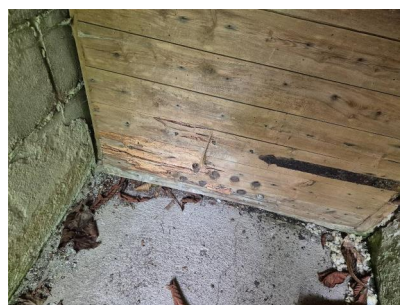
Mindre målning- och underhållsbehov finns på källardörr.

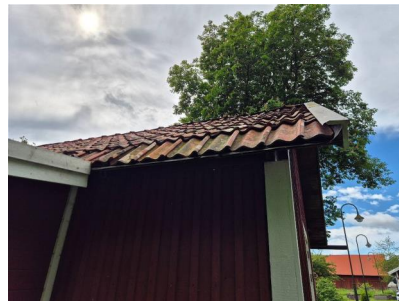
Hängränna/stuprör saknas bitvis.

När det saknas utsätts fasad och grund för ökad fuktbelastning, vilket i sin tur kan leda till fuktskador i bakomliggande konstruktioner.

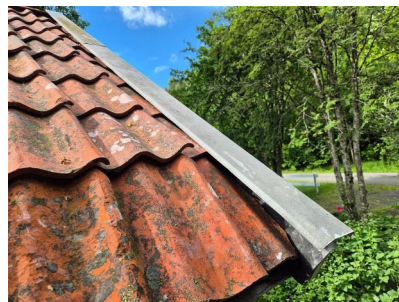
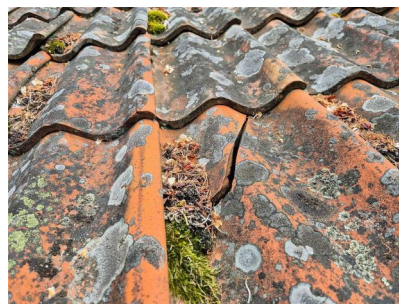
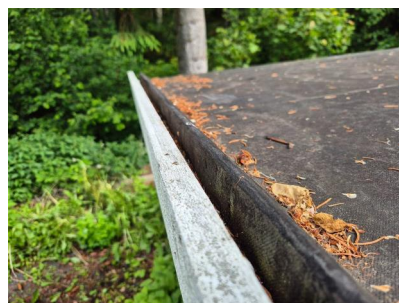
Yttertaket är äldre på framsidan.

Trasiga och glipande tegelpannor finns. Vindskivor glipar, samt saknas på vidbyggt förråd. Nocktätning och fotplåt saknas. Detta innebär ett minskat motstånd mot vatteninträning. Detta i sin tur kan leda till fuktskador på träläkt och vidare ner i underliggande konstruktioner.

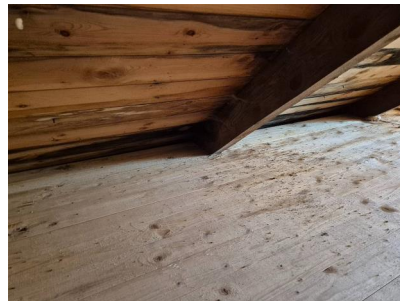
Vid kontroll av vinden uppmättes fuktvärden under kritisk fuktnivå för mikrobiell tillväxt och en normal lukt upplevdes.

Fuktkvoten i underlagstak/takbjälkar uppmättes till 14%. Riskgränsen är över 17%. Torra missfärgningar förekommer som bör hållas under uppsikt då yttertak har brister.

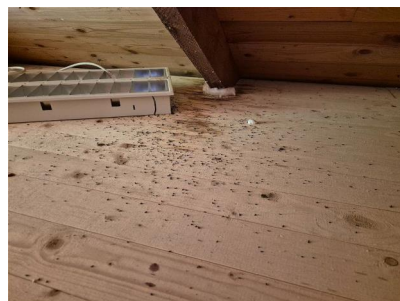
Spår av möss finns.

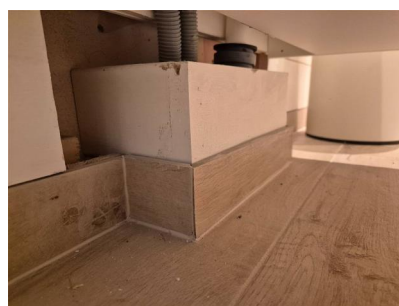
Rör genomföring finns i golv.

Rör genomföringar i golvet medför en ökad risk för att vatten tränger ner i omkringliggande konstruktioner och orsakar fukt skador.

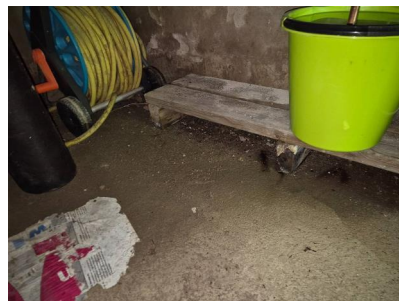
Utvändigt fuktskydd är äldre än 20 år.

Eftersom källarens utvändiga fuktskydd (dagvattensystem, dräneringssystem samt källarytterväggarnas utvändiga fuktskydd) är äldre än 20 år, vilket betraktas som dessa delars genomsnittliga tekniska livslängd, så kan systemet ha nedsatt funktion. Detta ökar risken för invändiga fukt skador i källaren. Missfärgningar finns. Trä behöver skyddas bättre mot den fuktiga betongen.
