Besiktningssprotokoll

Försäkringsbesiktning för Anticimex Säljarsförsäkrat

Fastighetsbeteckning: Tornaryd 1:4	
Fastighetsadress: Domnaryd Bygget 1	
Postnummer: 56491	Ort: Bankeryd

Besiktningdatum: 2025-06-11	Protokollnummer: 69056152
Temperatur: 12 °C	Väderlek: Mulet
Tekniker: Mats Josefsson	
E-post: mats.josefsson@anticimex.se	
Kontor: Jönköping	
Närvarande: Fastighetsägare

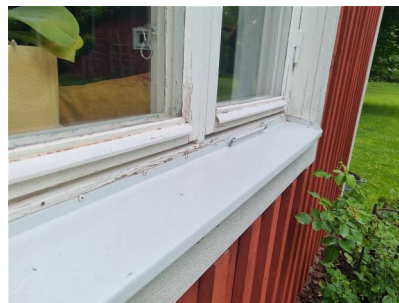
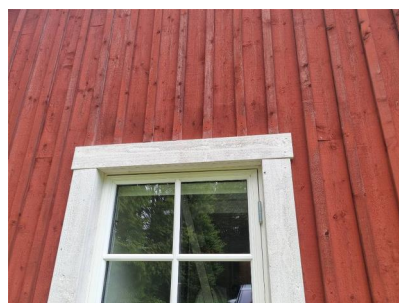
Utvändigt / Fönster

Ett visst underhåll föreligger gällande träytor på fönster.

Fönsterbågar och fönsterkarmar där målningsbehov finns riskerar att få fukt- och rötskador på grund av sämre vattenavvisande förmåga.

Överbleck saknas på några fönster.

För att öka livslängden på fönster rekommenderas målning och underhåll.

Rekommendation kan vara att tillföra överbleck där det saknas, då skall dessa monteras in bakom fasadpanelen.

Bra är även att se över tätningen mellan fönsterbleckens gaveluppvik och träsmyg.

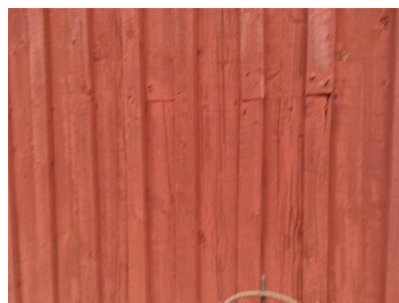
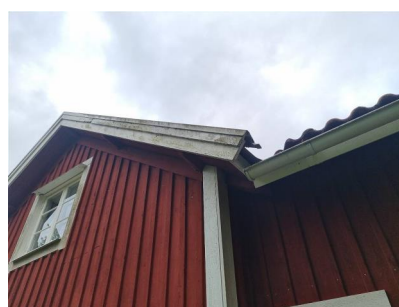
Utvändigt / Fasad

Ett visst underhåll föreligger på fasadpanelen och dess trädetaljer, extra känsliga är skarvar av panelen.

Vindskivor har även ett underhållsbehov.

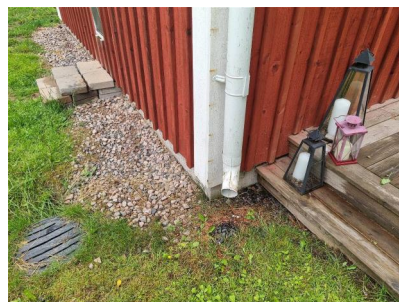
Utvändigt / Hängrännor / Stuprör

Stuprör är inte anslutet till markledning.

Stuprör som inte är anslutet till markledning kan medföra en ökad fuktbelastning på grundmur/sockel som i sin tur kan leda till fuktrelaterade skador.

Rekommendation är att leda bort dagvattnet genom rör eller rännor, bort från grunden, speciellt där grundläggningen består av en torpargrund.

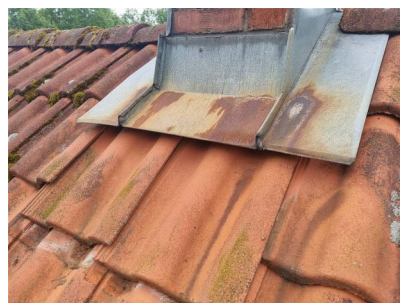
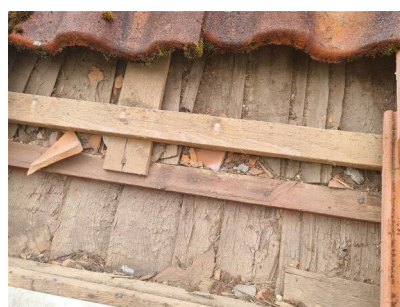
Utvändigt / Tak äldre del

Yttertaket och dess plåtanslutningar är äldre.
Underlagstaket består av takstickor.

Takpannor, plåtdetaljer och takstickor har enligt vår bedömning en begränsad livslängd. Eftersom husets taktäckning är äldre har det ett minskat motstånd mot vatteninträngning. Detta i sin tur kan leda till fuktskador på träläkt och vidare ner i underliggande konstruktioner.

Vid renovering av denna takbeklädnad, rekommenderas att tillföra en oljebehandlad träfiberskiva alternativt en anpassad takduk ovan takstickorna, läkt samt nya takpannor samt anslutningsplåtar.

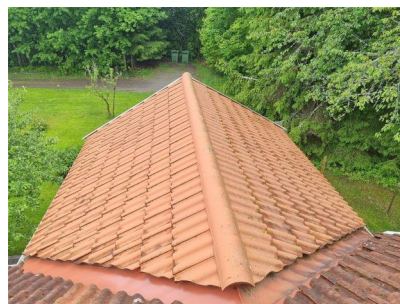
Utvändigt / Tak tillbyggnad

Vid besiktning av denna tillbyggnadsdel noteras att takbeklädnaden består av råspont, underlagspapp, läkt samt betongpannor.

Inga anmärkningar noterades.

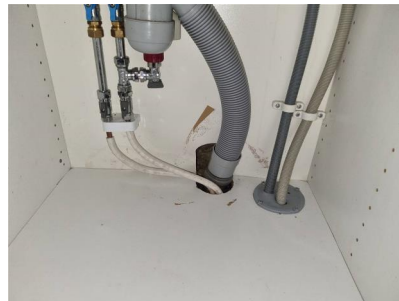
Entréplan / Kök

Fuktskydd saknas i diskbänksskåp.

Utan fuktskydd är det svårt att upptäcka läckage från rörledningar. Vatten kan då tränga in i omkringliggande konstruktioner och orsaka fuktskador.

För att upptäcka eventuella läckage, installera ett fuktskydd.

Vid svårighet att installera ett fullgott fuktskydd, samt fackmässig tätning runt rörgenomföringar, rekommenderas att installera ett läckagelarm.

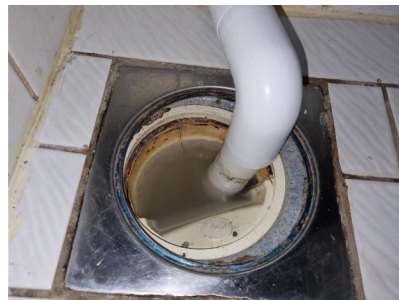
Entréplan / Tvättstuga

Golvbrunnen är inte utbytt i samband med renovering. Golvbrunnen är placerad närmare än 20 cm från väggar.

Risk finns att det nya tätskiktet inte har kunnat anslutas till golvbrunnen på ett riktigt sätt, vilket kan leda till fuktskador i omkringliggande konstruktioner.

Bedömningen är att ytskikt/tätskikt börjar bli äldre.

Vid en eventuell framtida renovering, skall golvbrunnen bytas och placeras med rätt avstånd, utrymmet skall renoveras efter gällande branschregler för våtrum.

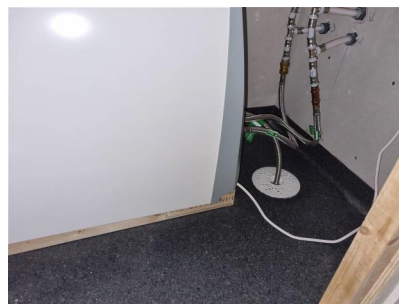
Loft / Förråd med varmvattenberedare

Fuktindikering i utrymmet gav inga förhöjda fuktindikationer.

I utrymmet finns ett tätskikt på golv med ett uppvik mot väggar samt en typgodkänd golvbrunn.
