# Besiktningssprotokoll

Försäkringsbesiktning för Anticimex Säljarsförsäkrat

Fastighetsbeteckning: Roxen 8	
Fastighetsadress: Krushagsvägen 1	
Postnummer: 554 47	Ort: Jönköping

Besiktningdatum: 2026-03-19	Protokollnummer: 69606336
Temperatur: 6 °C	Väderlek: Molnigt
Tekniker: Pierre Borefur	
E-post: pierre.borefur@anticimex.se	
Kontor: Jönköping	
Närvarande: Fastighetsägare

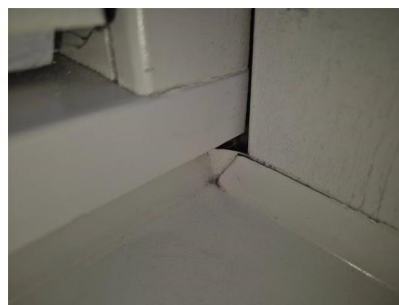
- Något fönsterbleck lutar fel, vissa är otäta vid infästningar. Överbleck saknas över fönster.

Bristfälliga bleck eller avsaknad av bleck ökar risken att vatten rinner in i väggen vilket i sin tur kan leda till fuktskador i väggkonstruktionen.

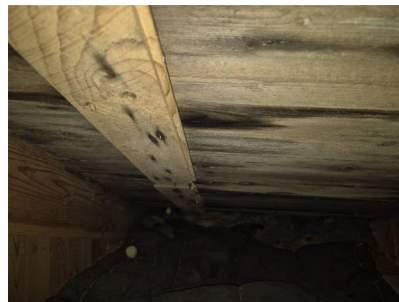
- Lokala fuktfläckar noterades på underlagstaket, förhöjda fuktvärden uppmättes.

Fuktfläckar kan bero på olika saker, och kan vara ett tecken på en tidigare eller ett pågående läckage.

Vi rekommenderar en vidare undersökning/ kontakt med takläggare för att bedöma orsak och omfattning.

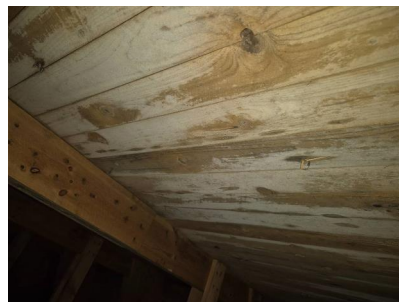
- Vid kontroll av vinden har fuktvärden under kritisk fuktnivå för mikrobiell tillväxt uppmätts, dock finns mikrobiell påväxt på underlagstaket.

Fuktkvoten i underlagstak/takbjälkar uppmättes till 14-15 %.

Det finns risk för mikrobiell tillväxt om den relativa fuktigheten (RF) i den omgivande luften är över 75%. I furuvirke motsvarar det en fuktkvot (FK) på 17%.

Den upptäckta mikrobiella påväxten på underlagstaket är ett tecken på att vinden har tillförts eller tillförs fukt inifrån bostaden. Observera att besiktning av bostadens ventilationssystem inte har ingått i uppdraget.

För att komma tillrätta med detta kan fuktillförseln inifrån bostaden behöva minskas. Det kan göras genom att ventilationen i bostaden förbättras samt att eventuella otätheter i vindsbjälklaget (tak-/väggvinklar, taklucka med mera) tätas. Läs Anticimex faktablad om oppvärmade vindsutrymmen för tips och råd.

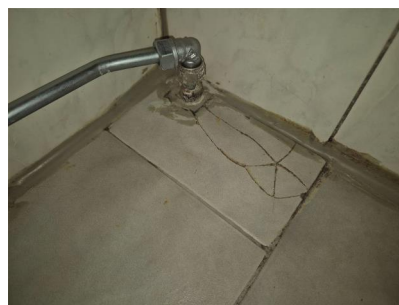
- Rörgenomföring finns i golv vid dusch, klinker är sprucket vid röret.

Rörgenomföringar i golvet medför en ökad risk för att vatten tränger ner i omkringliggande konstruktioner och orsakar fuktskador.

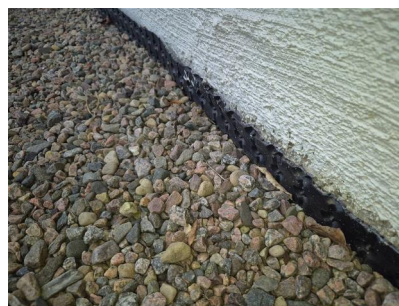
- Utvändigt fuktskydd ligger bitvis oskyddat ovan mark, täcklist saknas i ovankant.

Risk finns att det utvändiga fuktskyddet skadas och funktionen försämras.
