# Besiktningssprotokoll

## Anticimex Överlåtelsebesiktning av småhus - nivå 2

Fastighetsbeteckning: ÄNGSBERG 1:49	
Fastighetsägare: Lars Åke Tapper	
Fastighetsadress: Ängsbacken 14	
Postnummer: 56192	Ort: Huskvarna

Besiktningdatum: 2026-05-07	Protokollnummer: 69681256
Temperatur: 8 °C	Väderlek: Klart
Tekniker: Niklas Stockhaus	
E-post: niklas.stockhaus@Anticimex.se	
Kontor: Jönköping	
Närvarande: Fastighetsägare

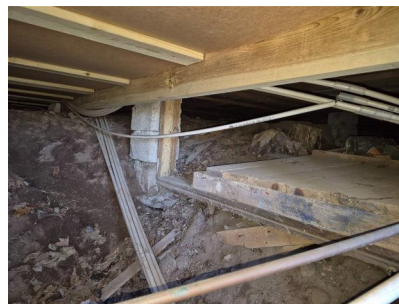
Löv och trämaterial finns i plintgrunden.

Rensa ut så mycket det går av löv och trä från grunden.

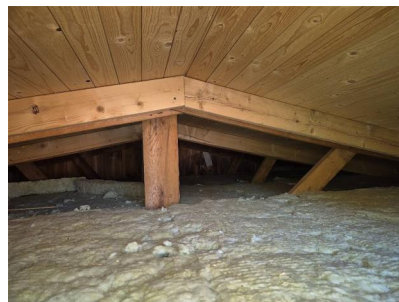
Vid kontroll av vinden uppmättes fuktvärden under kritisk fuktnivå för mikrobiell tillväxt och en normal lukt upplevdes.

Det finns risk för mikrobiell tillväxt om den relativa fuktigheten (RF) i den omgivande luften är över 75 %. I furuvirke motsvarar det en fuktkvot (FK) på 17 %.

Fuktkvoten i underlagstak/takbjälkar uppmättes till 8 %.
