Besiktningssprotokoll

Försäkringsbesiktning för Anticimex Säljarsförsäkrat

Fastighetsbeteckning: Lilla Åsa 36:6	
Fastighetsadress: Parkvillan 7	
Postnummer: 56230	Ort: Norrahammar

Besiktningdatum: 2026-05-27	Protokollnummer: 69722215
Temperatur: 12 °C	Väderlek: Klart
Tekniker: Niklas Stockhaus	
E-post: niklas.stockhaus@Anticimex.se	
Kontor: Jönköping	
Närvarande: Fastighetsägare

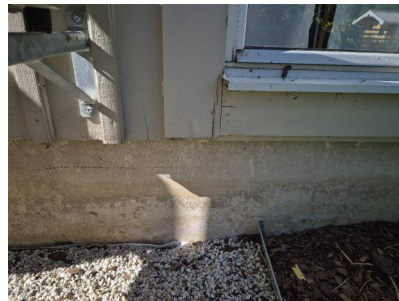
Utvändigt / Fasad

Mindre rötskador finns i fasadpanelen.

Vi rekommenderar att ni byter ut rötskadade delar.

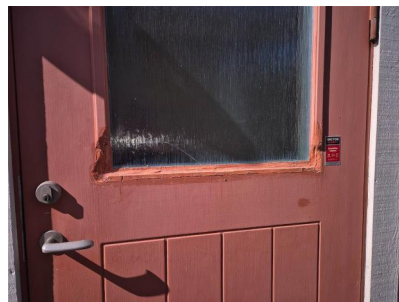
Utvändigt / Dörrar

Gaveldörr har spricka i fönster och äldre skador.

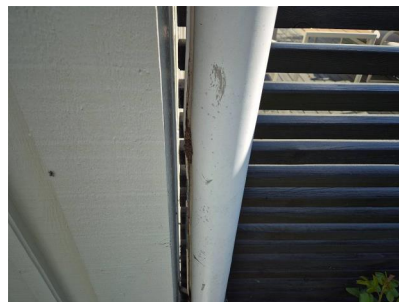
Utvändigt / Hängrännor / Stuprör

Fals på stuprör vänd mot fasad. Fals har spruckit på stupröret.

Falsen på stuprören kan med fördel vändas ut från fasaden för att lättare se om röret blivit skadat efter vinterns påfrestningar samt för att undvika skador på fasad vid ett eventuellt läckage.

Byt även ut trasiga stuprör.

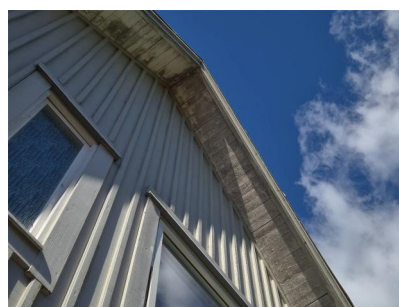
Utvändigt / Tak

Yttertaket börjar bli äldre.
Mindre mosspåväxt finns på takpannor.

Takpannor, plåtdetaljer och underlagspapp har enligt vår bedömning en begränsad livslängd. Eftersom taktäckningen har mosspåväxt och börjar bli äldre har det ett minskat motstånd mot vatteninträngning. Detta i sin tur kan leda till fuktskador på träläkt och vidare ner i underliggande konstruktioner.

Inga synliga skador noterades på taket.

Takfotsinklädnaden och vindskivor är i behov av tvätt/underhåll.

Underhåll träkonstruktioner.

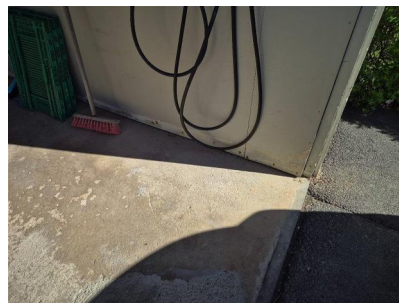
Utvändigt / Fasad

Avståndet mellan väggbeklädnaden och pelare mot marken är inte tillräckligt.

Eftersom väggbeklädnaden och träkonstruktioner avslutas för nära mark finns risk för att fukt från marken suges upp i fasadpanelens nederkant. Detta kan orsaka fuktrelaterade skador i väggbeklädnaden och bakomliggande konstruktioner.

Väggbeklädnad har sugit upp fukt från betongplattan på vissa ställen.

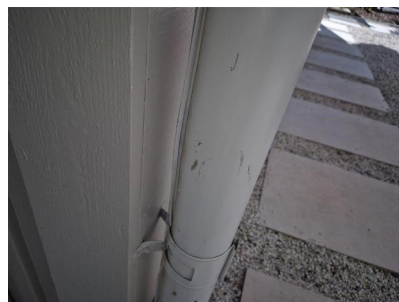
Utvändigt / Hängrännor / Stuprör

Fals på stuprör vänd mot fasad. Fals har spruckit på sttuprören.

Falsen på stuprören kan med fördel vändas ut från fasaden för att lättare se om röret blivit skadat efter vinterns påfrestningar samt för att undvika skador på fasad vid ett eventuellt läckage.

Byt även ut trasiga stuprör.
