# Besiktningsprotokoll

Försäkringsbesiktning för Anticimex Säljarförsäkrat

| Fastighetsadress:<br>Rödklövervägen 8 | |

| Besiktningsdatum:<br>2026-06-17 | Protokollnummer:<br>69746186 |

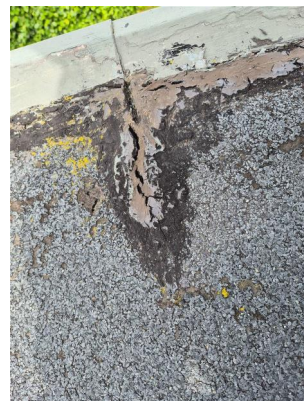
Takpappen har blåsor och sprickor.

Blåsor och sprickor på takpappen innebär att fuktskyddet har nedsatt funktion, vilket kan leda till fuktskador i underliggande konstruktioner.

Vi rekommenderar att du kontaktar en takläggare för en fördjupad undersökning för att bedöma orsak och omfattning.
