# Besiktningsprotokoll

Försäkringsbesiktning för Anticimex Säljarförsäkrat

| Fastighetsadress:<br>Vistakullevägen 133 | |

| Besiktningsdatum:<br>2026-07-27 | Protokollnummer:<br>69787859 |

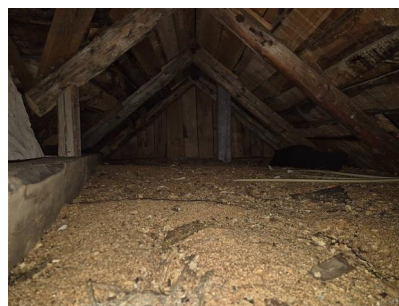
Vid kontroll av, den tillgängliga delarna av, vinden uppmättes fuktvärden under kritisk fuktnivå för mikrobiell tillväxt och en normal lukt upplevdes. Fuktkvoten i underlagstak/takbjälkar uppmättes till 9 %. Riskgränsen är över 17%.

Torra missfärgningar förekommer.

Vissa delar är obesiktade, går inte att nå då det är trångt.

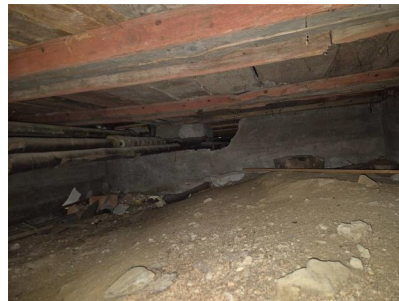
Vid kontroll av konstruktionen i den tillgängliga delen av krypgrund uppmättes fuktvärden under kritisk fuktnivå för mikrobiell tillväxt och normal lukt upplevdes.

Golvbjälklaget ovan den uteluftsventilerade krypgrunden riskerar att drabbas av fuktskador på grund av naturlig fuktpåverkan. Detta kan i sin tur leda till mikrobiella skador (angrepp av mikroorganismer) som kan leda till att mikrobiell lukt sprids till boendemiljön.

Fuktkvoten uppmättes till 12%. Riskgränsen är över 17%. Torra missfärgningar förekommer. Marken bör städas från organiskt material.

Det finns ett utrymme som inte går att nå. Denna del är inte kontrollerad. Det går att kika in.

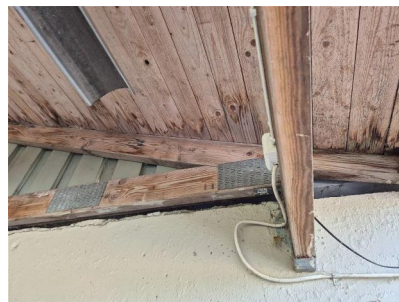
Torra missfärgningar förekommer i innertak.
