# Besiktningsprotokoll

Anticimex Överlåtelsebesiktning av småhus - nivå 2

| Fastighetsadress:<br>Vistakullevägen 131 | |

| Besiktningsdatum:<br>2026-07-02 | Protokollnummer:<br>69798621 |

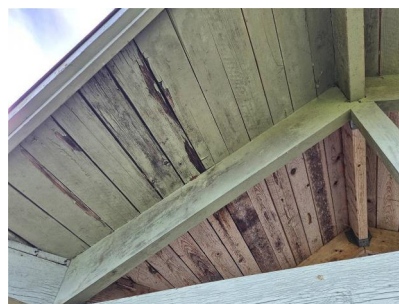
Torra missfärgningar/skada förekommer i tak.

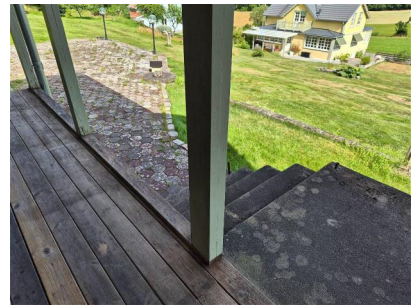
Räcke saknas bitvis.

Risk för personskador.

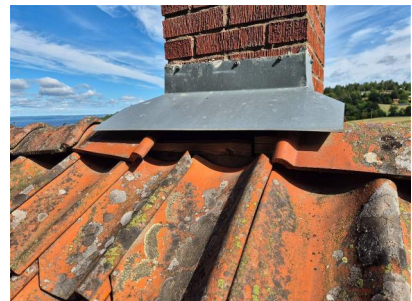
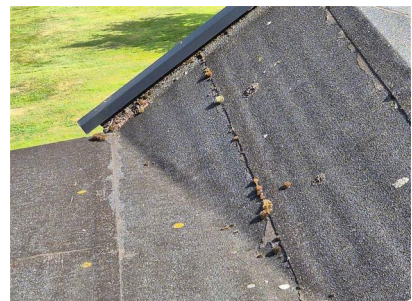
Takpappen är äldre över altan.

Samt nocktätning saknas. Plåt glipa mot skorsten och takpannor.  
Innebär minskat motstånd mot vattengenomträngning. Detta i sin tur kan leda till att takkonstruktionen drabbas av fuktskador.  
Yttertaket är kontrollerat från mark, vind och takstege.

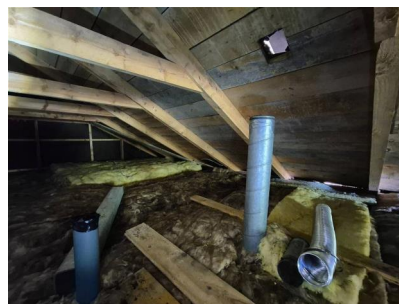
Vid kontroll av vinden uppmättes fuktvärden under kritisk fuktnivå för mikrobiell tillväxt och en normal lukt upplevdes. Fuktkvoten i underlagstak/takbjälkar uppmättes till 9 %. Riskgränsen är över 17%. Torra missfärgningar förekommer.

Avluftning avlopp och köksfläktens rör avslutas på vind.

Kan bli skador på vind om systemen används mycket.

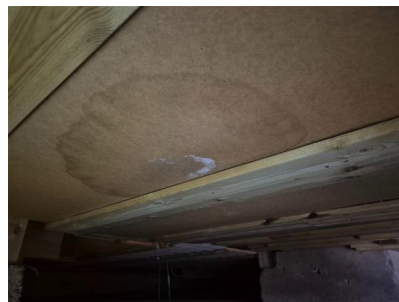
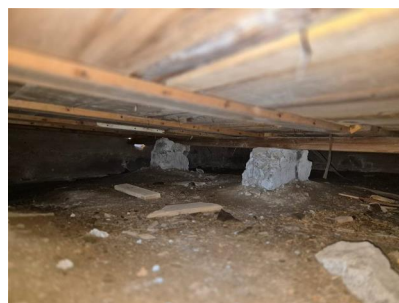
Vid kontroll av konstruktionen uppmättes fuktvärden över kritisk fuktnivå för mikrobiell tillväxt på ett ställe.

En missfärgning finns, med förhöjda fuktvärden, som bör kontrolleras. Fuktkvoten var 21 %. Vi rekommenderar en fördjupad undersökning för att bedöma orsak och omfattning av denna fläck. Första bilden.

Fuktkvoten uppmättes på övriga ytor till 14 %. Riskgränsen är över 17%. Finns även lite påväxt som tyder på att det varit fuktigare i grunden någon period. En krypgrundsavfuktare går att installera för att säkerställa rätt luftfuktighet.

Träskyddsbehandlat förekommer.

Marken bör städas från organiskt material. Samt plastas.

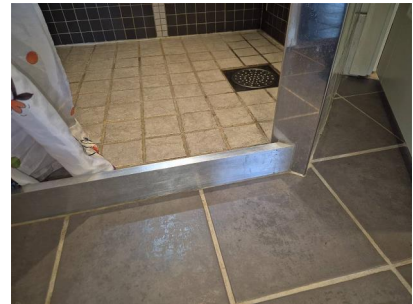
Golvlutning.

Golvfall mot golvbrunnen är bitvis bristfälligt bla med hög tröskel mot duschzon.
