Besiktningssprotokoll

Försäkringsbesiktning för Anticimex Säljarsförsäkrat

| Fastighetsbeteckning: Bataljonen 4 | |
| Fastighetsadress: Kaserngatan 5A & 5B | |

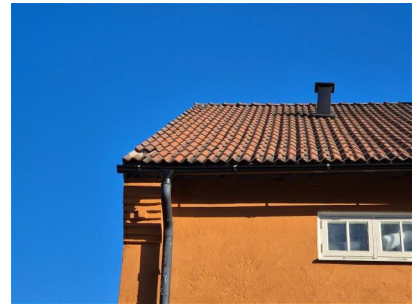
Utvändigt 5 A & 5 B / Tak

Äldre plåtdetaljer på yttertaket är inte utbytta i samband med takreoveringen.

Detta kan leda till fuktskador i bakomliggande konstruktioner.

Takpanna har lossnat vid gavel.

Denna ska monteras fast innan försäljningen enligt fastighetsägare.

Kontakta en plåtslagare för kontroll och åtgärd.

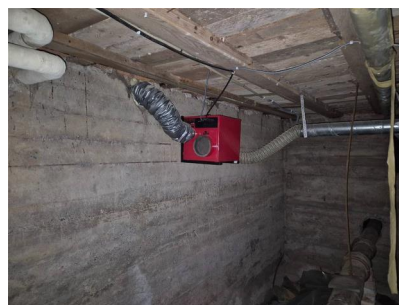
Utvändigt 5 A & 5 B / Krypgrund

En krypgrund är betraktad som riskkonstruktion. Sorptionsavfuktare finns dock installerad i grunden.

Fuktkvoten uppmättes till runt 10 %.

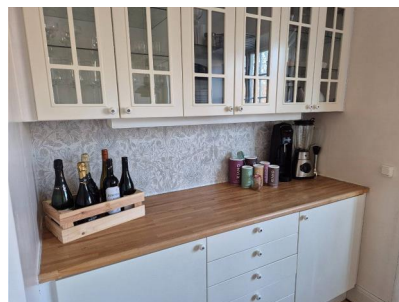
Entréplan / Kök

Funktionskontroll av jordade eluttag.

Vid stickprovskontroll av jordade eluttag noterades felkoppling i ljusramp över avlastningsbänk.

Kontakta en elektriker för kontroll och åtgärd.

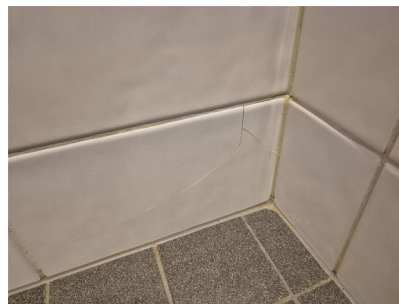
Övre plan / Dusch/Toalett

Sprickor finns i kakelplatta i duschen.

Detta kan i sin tur medföra att tätskiktet bakom är bristfälligt vilket kan leda till fuktskador i bakomvarande konstruktioner.

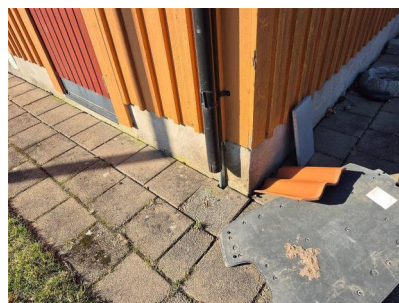
Utvändigt / Hängrännor / Stuprör

Stuprör avslutas nära grundmur.

Stuprör som avslutas intill grundmur (ovan mark) kan medföra en ökad fuktbelastning på grundmur/sockel med fuktrelaterade skador som följd.

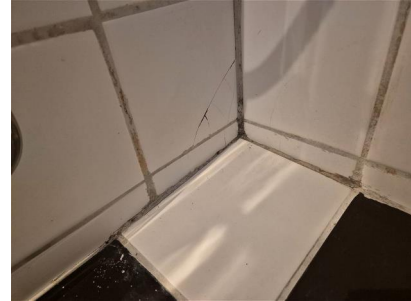
Källarplan / Dusch/Toalett

Sprickor finns i kakelplatta i duschen.

Detta kan i sin tur medföra att tätskiktet bakom är bristfälligt vilket kan leda till fuktskador i bakomvarande konstruktioner.

Tätskikt/Brunnsmanchett finns inte i golvbrunn.

Rörgenomföring finns i golv.

När tätskikt saknas i golvbrunnen samt rörgenomföringar finns i golv innebär det risk för fuktskador.
