# Besiktningssprotokoll

Försäkringsbesiktning för Anticimex Säljarsförsäkrat

Fastighetsbeteckning: Attarp 2:305	
Fastighetsadress: Trädgårdsgatan 17	
Postnummer: 564 33	Ort: Bankeryd

Besiktningdatum: 2026-05-22	Protokollnummer: 69717275
Temperatur: 13 °C	Väderlek: Klart
Tekniker: Niklas Stockhaus	
E-post: niklas.stockhaus@Anticimex.se	
Kontor: Jönköping	
Närvarande: Fastighetsägare

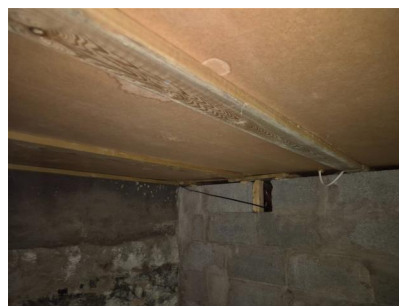
Vid kontroll av konstruktionen i krypgrund uppmättes fuktvärden under kritisk fuktnivå för mikrobiell tillväxt och normal lukt upplevdes. Torr fukfläck noterades.

Golvbjälklaget ovan den uteluftsventilerade krypgrunden riskerar att drabbas av fuktskador på grund av naturlig fuktpåverkan. Detta kan i sin tur leda till mikrobiella skador (angrepp av mikroorganismer) som kan leda till att mikrobiell lukt sprids till boendemiljön.

Fuktkvoten uppmättes till 11 %.

Organiskt material finns i utrymmet.

Träskyddsbehandlat virke finns i krypgrunden.

Ni bör se över möjligheten att installera en krypgrundsavfuktare i grunden som gör luften torrare och på det sättet minskar fukten i grunden. Vissa delar av året är grunden fuktigare. Skräp, organiskt material av trä bör plockas ut från grunden.

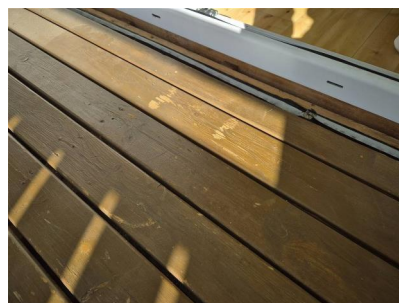
Tröskelbleck saknas under balkongdörr.

Avsaknad av tröskelbleck medför att det finns risk för att vatten kan rinna in och orsaka fuktskador på tröskel och/eller i kringliggande vägg och bjälklag.

Montera ett tröskelbleck.

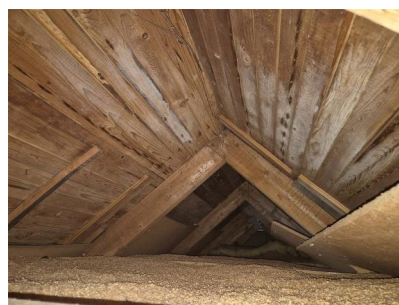
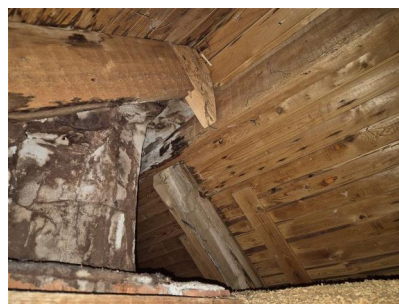
Vindsutrymmet är för trångt, enbart besiktigad från vindslucka.

Vid kontroll av vinden från vindsluckan har fuktvärden under kritisk fuktnivå för mikrobiell tillväxt uppmätts, dock finns mikrobiell påväxt på underlagstak och torra fuktfläckar.

Fuktkvoten i underlagstak/takbjälkar uppmättes till 8 %.

Den upptäckta mikrobiella påväxten på underlagstaket är ett tecken på att vinden har tillförts eller tillförs fukt inifrån bostaden. Observera att besiktning av bostadens ventilationssystem inte har ingått i uppdraget. Fuktfläckarna bedöms ha uppkommit innan takomläggningen.

För att komma tillrätta med detta kan fukttillförseln inifrån bostaden behöva minskas. Det kan göras genom att ventilationen i bostaden förbättras samt att eventuella otätheter i vindsbjälklaget (tak-/väggvinklar, taklucka med mera) tätas. Läs Anticimex faktablad om uppvärmda vindsutrymmen för tips och råd.

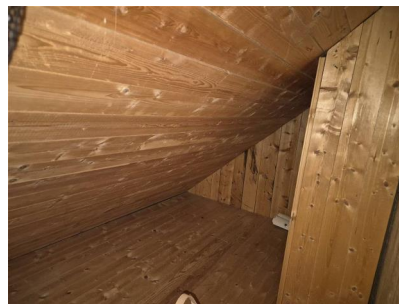
- ✓ Vid kontroll av sidovinden uppmättes fuktvärden under kritisk fuktnivå för mikrobiell tillväxt och en normal lukt upplevdes.

Fuktkvoten i underlagstak/takbjälkar uppmättes till 8 %.

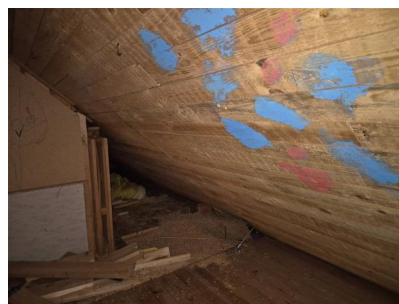
- ✓ Vid kontroll av sidovinden uppmättes fuktvärden under kritisk fuktnivå för mikrobiell tillväxt och en normal lukt upplevdes.

Fuktkvoten i underlagstak/takbjälkar uppmättes till 8 %.

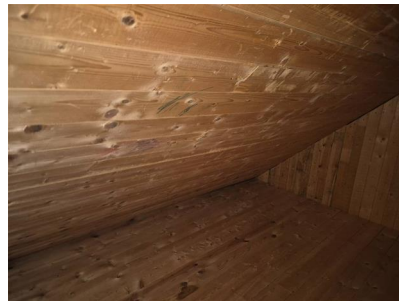
Vid kontroll av sidovinden uppmättes fuktvärden under kritisk fuktnivå för mikrobiell tillväxt och en normal lukt upplevdes.

Fuktkvoten i underlagstak/takbjälkar uppmättes till 8 %.

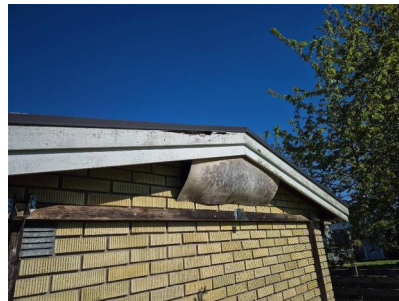
Vindskivor är rötskadade och i behov av byte.

Vi rekommenderar att ni byter ut vindskivorna.

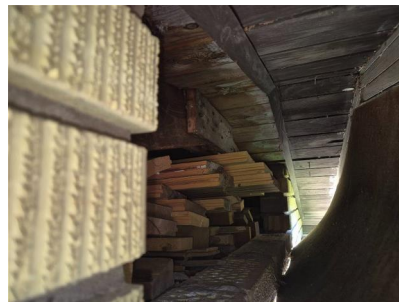
Utrymmet är belamrat med brädor och trångt.

Besiktning av utrymmet gick inte att genomföra.
