Besiktningssprotokoll

Försäkringsbesiktning för Anticimex Säljarsförsäkrat

Fastighetsbeteckning: Brunstorp 1:19	
Fastighetsadress: Brunstorpsvägen 16	
Postnummer: 561 36	Ort: Huskvarna

Besiktningdatum: 2026-04-14	Protokollnummer: 69649172
Temperatur: 7 °C	Väderlek: Molnigt
Tekniker: Tommy Eriksson	
E-post: tommy.eriksson@anticimex.se	
Kontor: Jönköping	
Närvarande: Husägare

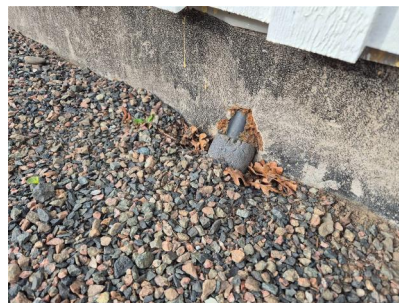
Bervärmslang ligger oskyddad vid sockel utanför huset.

Sprickor finns i sockel.

Dessa bedöms inte ha lett till bakomliggande skador.

Rekommendera att skydda samt även isolera slangen.

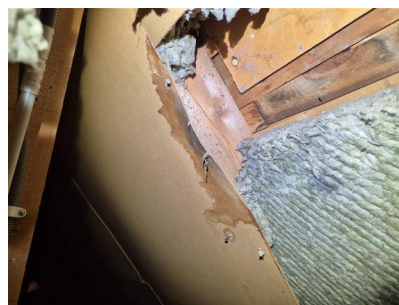
Underlagstaket har fuktfläckar.

Fuktfläckar kan bero på olika saker, och kan vara ett tecken på en tidigare eller ett pågående läckage.

Vid fuktmätning noterades inga förhöjda fuktvärden

Men se även notering om att yttertaket är äldre
