Besiktningssprotokoll

Försäkringsbesiktning för Anticimex Säljarsförsäkrat

Fastighetsbeteckning: Svanen 12	
Fastighetsadress: Rogbergavägen 5	
Postnummer: 56144	Ort: Huskvarna

Besiktningdatum: 2026-05-07	Protokollnummer: 69685184
Temperatur: 8 °C	Väderlek: Klart
Tekniker: Tomas Odelrot	
E-post: tomas.odelrot@Anticimex.se	
Kontor: Jönköping	
Närvarande: Fastighetsägare

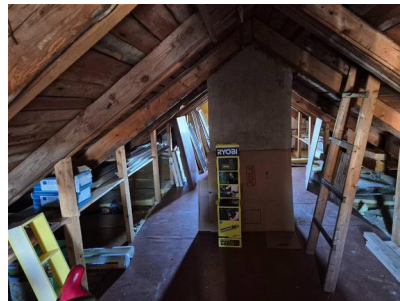
Utvändigt / Vind

Vid kontroll av vinden uppmättes fuktvärden under kritisk fuktnivå för mikrobiell tillväxt och en normal lukt upplevdes. Fuktkvoten i underlagstak/takbjälkar uppmättes till 10%. Riskgränsen är över 17%. Torra missfärgningar förekommer.
