# Besiktningsprotokoll

Försäkringsbesiktning för Anticimex Säljarförsäkrat

| Fastighetsadress:<br>Konvaljestigen 3A | |

| Besiktningsdatum:<br>2026-09-02 | Protokollnummer:<br>69899993 |

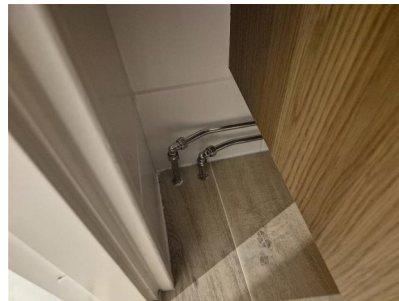
Rör genomföring finns i golv.

Rör genomföringar i golvet medför en ökad risk för att vatten tränger ner i omkringliggande konstruktioner och orsakar fuktskador.

Fuktindikering i utrymmet gav inga onormala fuktindikationer.

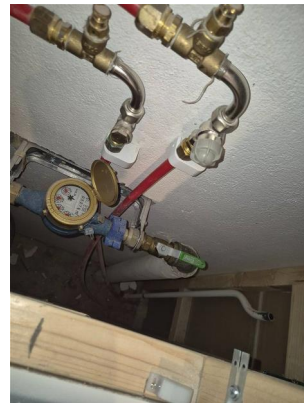
Inkommande vatten placerat i vägg och saknar vattentät botten samt spillrör.

En rörslits ska ha en vattentät botten och vara försedd med skvallerrör. När det saknas ökar risken för att ett läckage inte upptäcks i tid. Det kan leda till fuktskador i omkringliggande konstruktioner. Kan kompletteras med fuktlarm.
