# Besiktningsprotokoll

Försäkringsbesiktning för Anticimex Säljarförsäkrat

| Fastighetsadress:<br>Flahultsringen 30 | |

| Besiktningsdatum:<br>2026-09-02 | Protokollnummer:<br>69910332 |

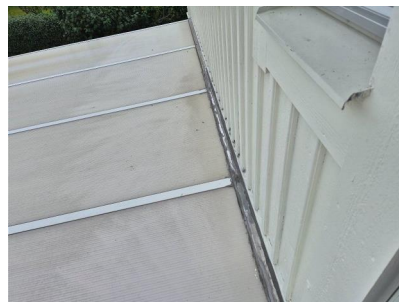
Mjukfog mellan uterumstak och fasad behöver ny mjukfog.

Vid dåligt väder har det förekommit att fukt kommer in i uterummet. Detta i sin tur kan leda till fuktskador på underliggande konstruktioner.

Bomljud på klinker förekommer.

När det är luft under klinker kan plattorna lättare gå sönder eller lossna.

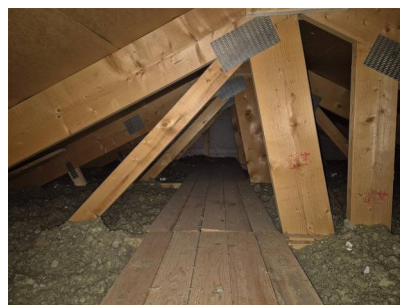
Vid kontroll av vindar uppmättes fuktvärden under kritisk fuktnivå för mikrobiell tillväxt och en normal lukt upplevdes.

Fuktkvoten i underlagstak/takbjälkar uppmättes till 10 %. Riskgränsen är över 17%. Mindre torra missfärgningar förekommer.
