# Besiktningsprotokoll

Försäkringsbesiktning för Anticimex Säljarförsäkrat

| Fastighetsadress:<br>Mångatan 24B | |

| Besiktningsdatum:<br>2026-09-07 | Protokollnummer:<br>69921146 |

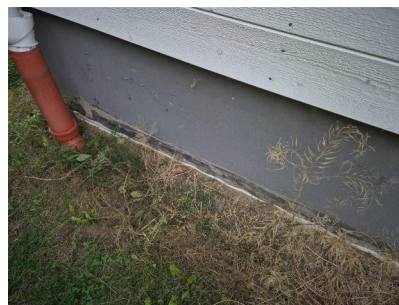
Utvändigt fuktskydd ligger oskyddat ovan mark.

Risk finns att det utvändiga fuktskyddet skadas och funktionen försämras.

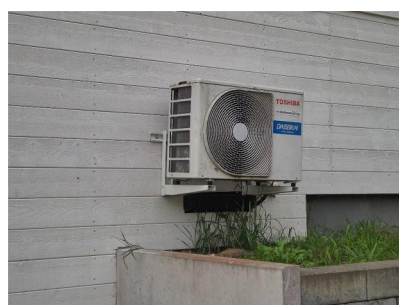
Kondensvatten från luftvärmepumpens utedel leds inte bort från husgrunden.

Detta medför ökad risk för att vatten tränger in i anslutande konstruktioner, vilket i sin tur kan leda till fuktrelaterade skador. Observera att besiktning av byggnadens värmesystem eller värmepumpen inte har ingått i uppdraget.

Ni kan montera en balja under som fångar upp vattnet.

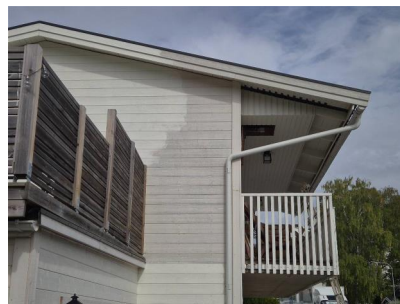
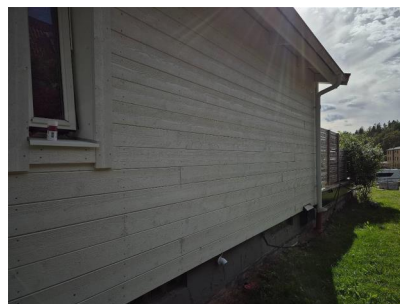
Fasaden, vindsbalkar är enbart grundmålad på vissa ställen.

Måla fasadspanelen där det behövs.

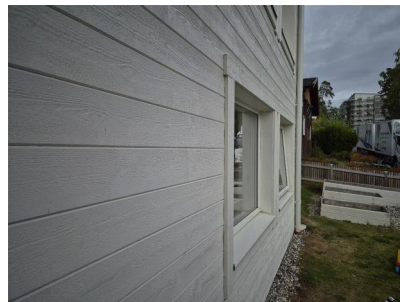
Överbleck saknas ovan fönster.

Fönsterbleckens droppkant är nära fasaden.

(Äldre befintlig tegelfasad finns innanför träpanelen)

För att skydda träfoder runt fönster kan ni montera överbleck och fönsterbleck som är längre ut från fasaden.

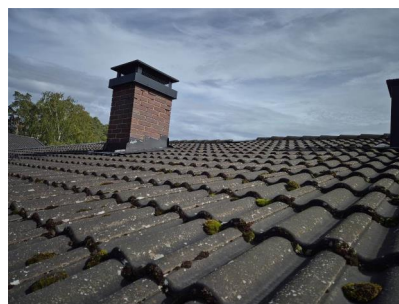
Mindre mosspåväxt finns på takpannor.

Mossa som växer på taket kan leda till att taktäckningen har ett minskat motstånd mot vatteninträngning. Detta i sin tur kan leda till fuktskador på träläkt och takkonstruktionen.

För att öka livslängden på taket rekommenderas att mossan tas bort från takpannorna.

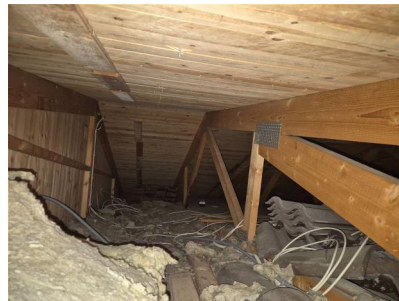
Vid kontroll av vinden har fuktvärden under kritisk fuktnivå för mikrobiell tillväxt uppmätts, dock finns mindre mikrobiell påväxt på underlagstak.

Det finns risk för mikrobiell tillväxt om den relativa fuktigheten (RF) i den omgivande luften är över 75 %. I furuvirke motsvarar det en fuktkvot (FK) på 17 %.

Fuktkvoten i underlagstak/takbjälkar uppmättes till 8 %.

Nytt ventilationsaggregat är installerat av tidigare ägare, så påväxten är med största sannolikhet från tiden innan ventilationsaggregatets installation.

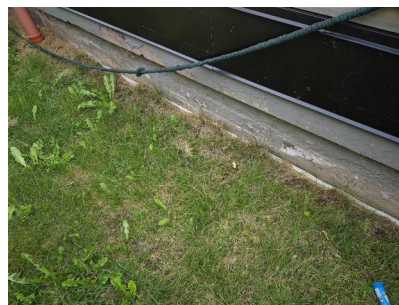
Utvändigt fuktskydd ligger oskyddat ovan mark.

Risk finns att det utvändiga fuktskyddet skadas och funktionen försämras.
