# Besiktningsprotokoll

Försäkringsbesiktning för Anticimex Säljarförsäkrat

| Fastighetsadress:<br>Stekelvägen 6 | |

| Besiktningsdatum:<br>2026-09-30 | Protokollnummer:<br>69968293 |

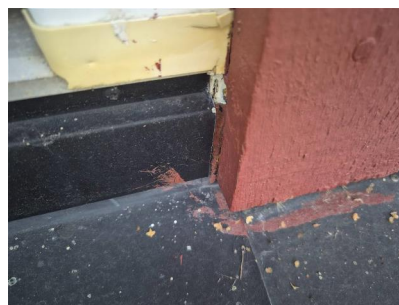
Tröskelbleck mot baksidan är något otätt vid infästningar, rekommenderat att åtgärda detta för att motverka framtida fuktskador i omkringliggande konstruktioner.

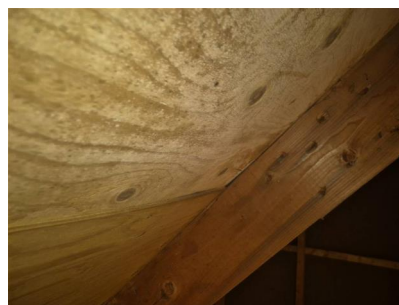
- Vid kontroll av vindarna har fuktvärden under kritisk fuktnivå för mikrobiell tillväxt uppmätts, dock finns mikrobiell påväxt på delar av underlagstaket.

Fuktkvoten i underlagstak/takbjälkar uppmättes till 9-10%.

Det finns risk för mikrobiell tillväxt om den relativa fuktigheten (RF) i den omgivande luften är över 75%. I furuvirke motsvarar det en fuktkvot (FK) på 17%.

Den upptäckta mikrobiella påväxten på underlagstaket är ett tecken på att vinden har tillfört eller tillförs fukt inifrån bostaden. Observera att besiktning av bostadens ventilationssystem inte har ingått i uppdraget.

För att komma tillrätta med detta kan fukttillförseln inifrån bostaden behöva minskas. Det kan göras genom att ventilationen i bostaden förbättras samt att eventuella otätheter i vindsbjälklaget (tak-/väggvinklar, taklucka med mera) tätas. Läs Anticimex faktablad om oppvärmda vindsutrymmen för tips och råd.

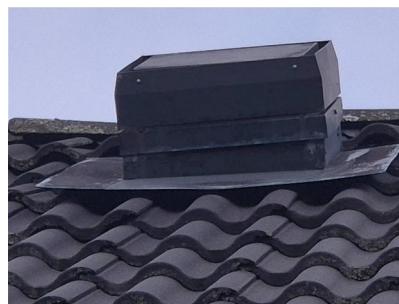
- Någon äldre plåtanslutning som tätar bristfälligt mot betongpannorna förekommer, rekommenderat att förbättra tätningen för att motverka fuktrelaterade skador i underliggande konstruktioner.

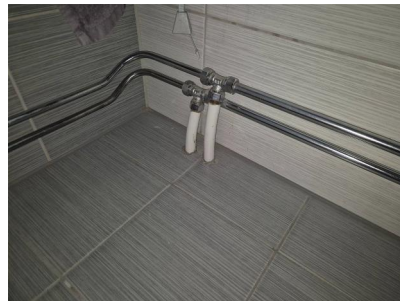
- Rör genomföringar finns i golv.

Rör genomföringar i golvet medför en ökad risk för att vatten tränger ner i omkringliggande konstruktioner och orsakar fuktskador.
