# Besiktningsprotokoll

Försäkringsbesiktning för Anticimex Säljarförsäkrat

| Fastighetsbeteckning:<br>Prästkragen 8 | |

| Besiktningsdatum:<br>2026-10-13 | Protokollnummer:<br>69991084 |

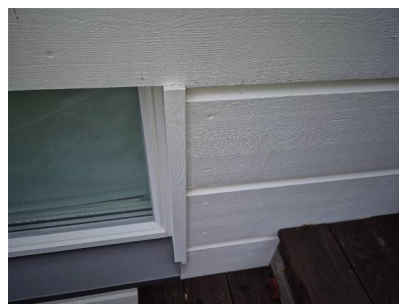
Denna typ av design med foder endast på sidorna av fönster kräver kontinuerligt underhåll för att det inte fukt skall påverka ändträdet.
