# Besiktningsprotokoll

Försäkringsbesiktning för Anticimex Säljarförsäkrat

| Fastighetsadress:<br>Ängsliden 10 | |

| Besiktningsdatum:<br>2026-07-15 | Protokollnummer:<br>69778126 |

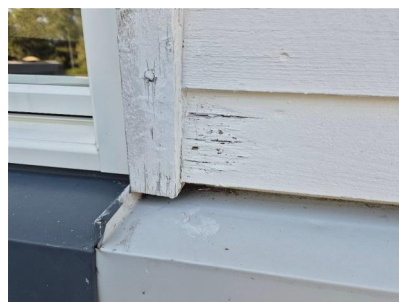
Fasadbeklädnaden har mindre rötskador.

Mindre rötskador finns i fasadpanelen. Dessa bedöms dock inte ha lett till bakomliggande skador.

För att undvika följdskador kan rötskadad träpanel bytas ut.

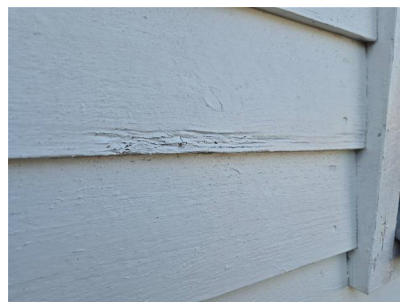
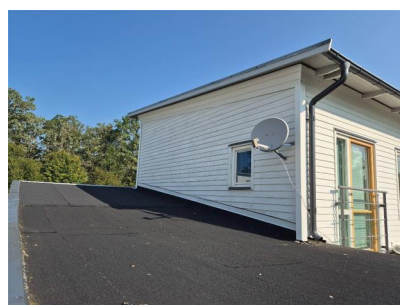
Fasadpanelen på övre delen av huset är snart i behov av målning/underhåll.

Fasadbeklädnad och träkonstruktioner där målningsbehov finns riskerar att få fukt- och rötskador på grund av sämre vattenavvisande förmåga. För att öka livslängden på fasadbeklädnaden rekommenderas målning och underhåll.

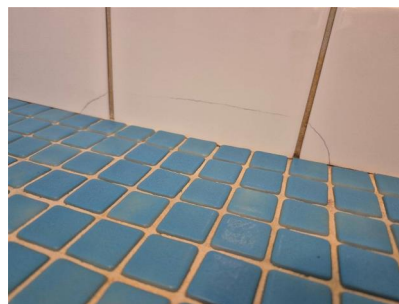
Sprickor finns i kakel.

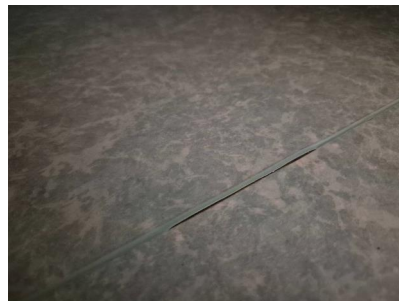
Mattskarv under skåp har börjat att spricka.

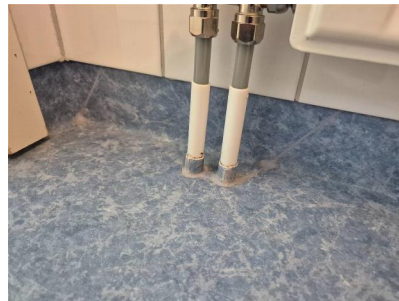
Rör genomföring finns i golv.

Rör genomföringar i golvet medför en ökad risk för att vatten tränger ner i omringliggande konstruktioner och orsakar fuktskador. Vid uppbyggnaden av utrymmet var detta tillåtet och utförandet anses därför vara fackmässigt utfört. I dagens branschregler är detta inte längre tillåtet.

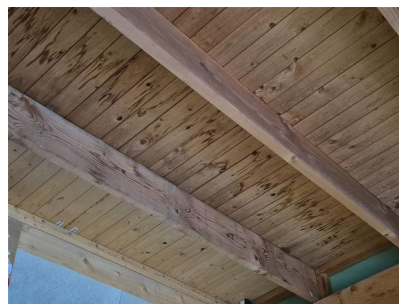
Taket har fuktfläckar.

Dessa är äldre och är från innan huset byggdes till, ny papp finns på taket.
