# Besiktningsprotokoll

Försäkringsbesiktning för Anticimex Säljarförsäkrat

| Fastighetsbeteckning:<br>Kulramen 15 | |
| Fastighetsadress:<br>Oskarsgatan 11 | |

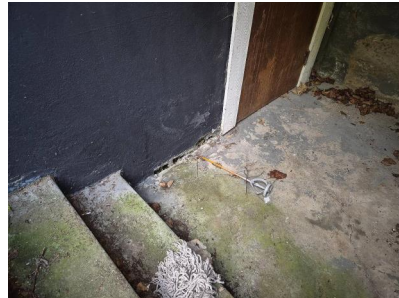
Väggen nedanför källartrappen är otät.

Detta kan medföra att vatten rinner in och skadar bakomliggande konstruktion.

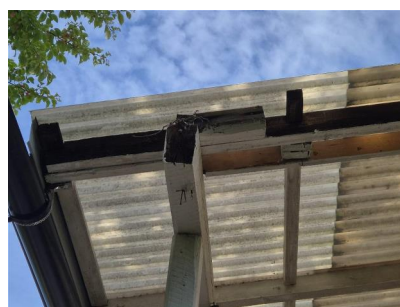
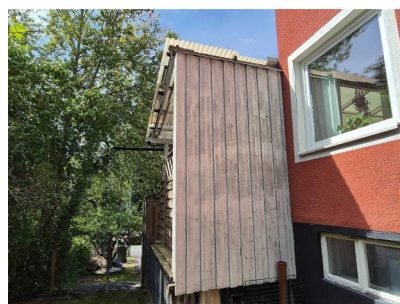
Altantaket har brister. Plåtar och vindskivor saknas. Vissa träkonstruktioner är mindre rötskadade. Färgsläpp finns på träpanelen.

Vi rekommenderar renovering av altantaket samt målning/byte av träkonstruktioner.

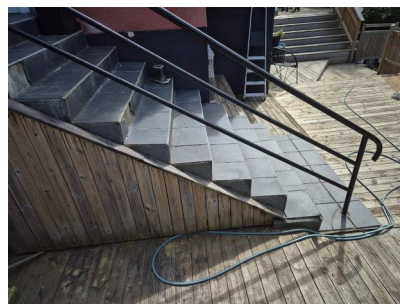
Klinker har släppts från underlaget ("Bom") samt sprickor förekommer i konstruktionen.

Felet som uppstått är att vidhäftningen mellan klinker och underlag har upphört. Sk "bom/ bomljud". Detta kan i sin tur medföra att tätskiktet bakom är bristfälligt vilket kan leda till fuktskador i bakomvarande konstruktioner.

Vi rekommenderar att ni kontaktar en fackman för kontroll och åtgärd.

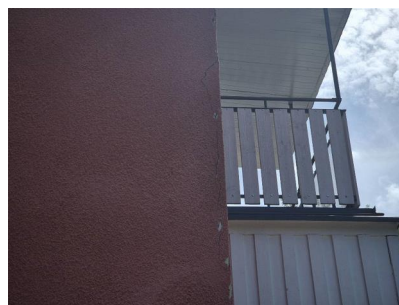
Sprickor och putssläpp finns i den putsade fasaden. Torrsprickor finns i träpanel.

Måla om träkonstruktioner.

Ha uppsyn på sprickorna i den putsade fasaden. Blir sprickorna större rekommenderar vi att ni kontaktar en fackman för kontroll och åtgärd.

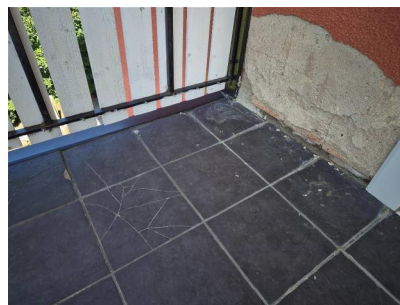
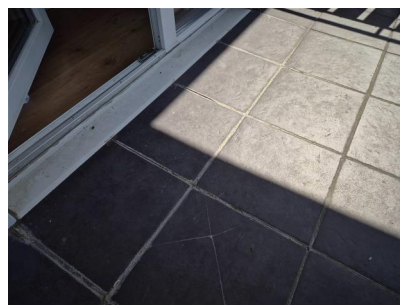
Klinker har släppt från underlaget ("Bom") samt sprickor förekommer. Putssläpp finns även på väggen vid balkongen.

Felet som uppstått är att vidhäftningen mellan klinker och underlag har upphört. Sk "bom/ bomljud". Detta kan i sin tur medföra att tätskiktet bakom är bristfälligt vilket kan leda till fuktskador i bakomvarande konstruktioner.

Vi rekommenderar en fördjupad undersökning för att bedöma orsak och omfattning.

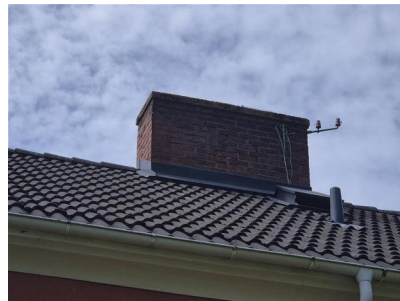
Skorstenen saknar väderskydd.

Väderskydd kan monteras för att skydda mot nederbörd som annars kan orsaka fuktskador och frostsprängning i skorstenen/ murstocken.

Vi rekommenderar att ni kontaktar en fackman för att ta reda på hur och om ett väderskydd ska monteras.

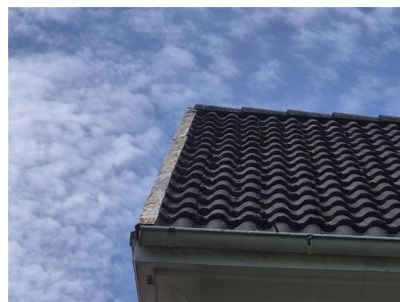
Mindre mosspåväxt finns på takpannor.

Mossa som växer på taket kan leda till att taktäckningen har ett minskat motstånd mot vatteninträngning. Detta i sin tur kan leda till fuktskador på träläkt och takkonstruktionen.

Nocktätning saknas.

Risk för att fukt, skräp och djur lättare kommer in under pannorna utan nocktätning.

Vindskivsplåtar är inte utbytta vid takomläggningen och ansluter bristfälligt ner mot takpannor.

Detta kan medföra att fukt tränger sig ner och skadar underliggande takkonstruktion.

För att öka livslängden på taket rekommenderas att mossan tas bort från takpannorna.

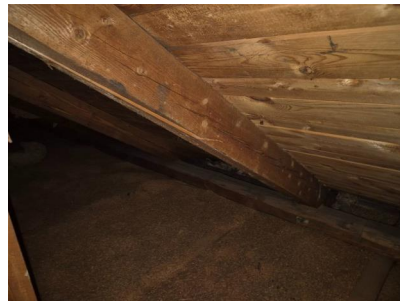
Vid kontroll av sidovinden uppmättes fuktvärden under kritisk fuktnivå för mikrobiell tillväxt och en normal lukt upplevdes.

Fuktkvoten i underlagstak/takbjälkar uppmättes till 8 %.

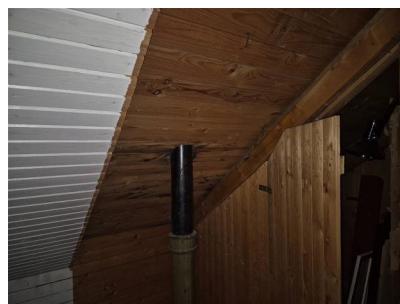
Vid kontroll av kallvinden på inredd vind som kunnat besiktas uppmättes fuktvärden under kritisk fuktnivå för mikrobiell tillväxt och en normal lukt upplevdes.

Äldre torra fuktfläckar finns dock på vissa ställen. Fläckarna bedöms ha uppkommit innan takomläggningen.

Fuktkvoten i underlagstak/takbjälkar uppmättes till 8-9 %.

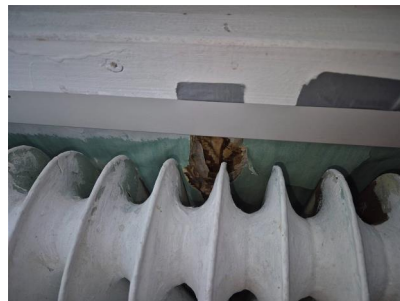
Äldre torra fuktfläckar finns bakom element.

Dessa bedöms inte ha lett till någon bakomliggande skada.

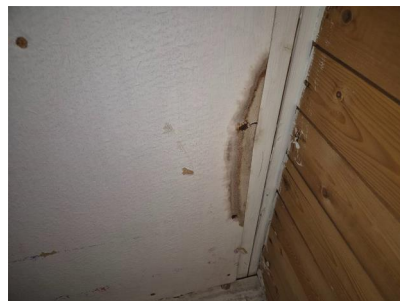
Inga förhöjda fuktindikationer noterades på missfärgningarna vid besiktningstillfället.

Skulle missfärgningarna bli större rekommenderar vi en fördjupad undersökning.

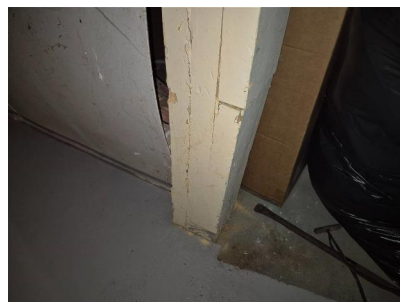
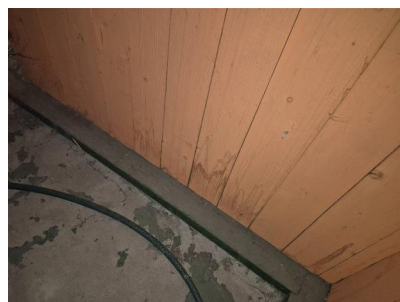
Träkonstruktioner/pelare i källaren vid trappan är rötskadad och har angrepp av träskadeinsekter. Förhöjda fuktindikationerna noterades på väggbeklädnaden vid toaletten och i verkstad.

Vi rekommenderar en fördjupad undersökning för att bedöma orsak och omfattning.

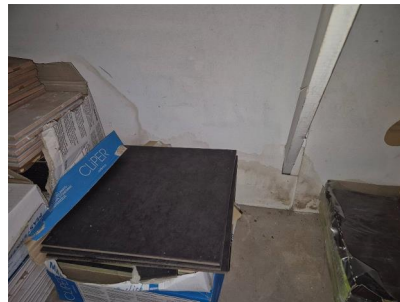
Utvändigt fuktskydd är äldre än 20 år.  
En del putssläpp noterades på källarväggar.

Eftersom källarens utvändiga fuktskydd (dagvattenssystem, dräneringssystem samt källarytterväggarnas utvändiga fuktskydd) är äldre än 20 år, vilket betraktas som dessa delars genomsnittliga tekniska livslängd, så kan systemet ha nedsatt funktion. Detta ökar risken för invändiga fuktskador i källaren.

Puts- och färg som släppt från underlaget invändigt på källarytterväggarna kan vara ett tecken på att källarens utvändiga fuktskydd inte längre fungerar tillfredsställande.

För att åtgärda detta kan källarens utvändiga behövas fuktskydd förbättras. Läs Anticimex faktablad om källare för tips och råd.

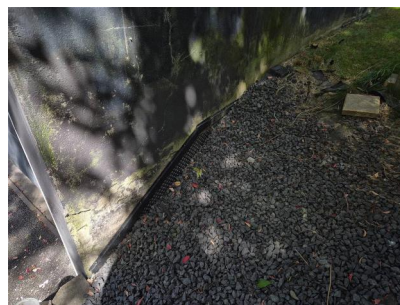
Utvändigt fuktskydd ligger oskyddat ovan mark.

Risk finns att det utvändiga fuktskyddet skadas och funktionen försämras.

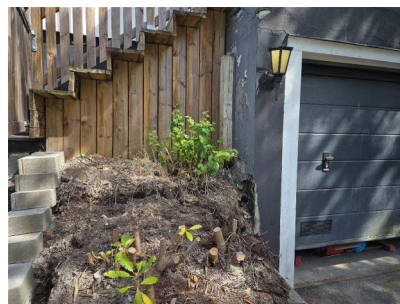
Växter finns i anslutning till byggnaden.

När det finns rabatter och växter nära byggnaden finns risk att fukt stannar kvar i väggarna. Detta kan i sin tur orsaka invändiga fuktskador. Växternas rötter kan också skada grundmuren och sätta dräneringsledningen ur funktion.

Området närmast garaget rekommenderas att vara fritt från växtlighet.

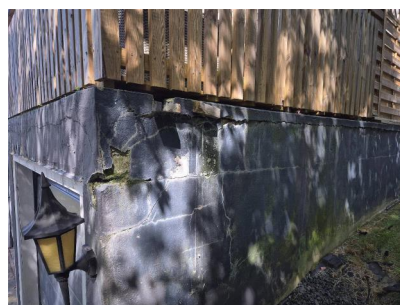
Större sprickor finns i fasaden.

Vi rekommenderar att ni kontaktar en fackman som ser över fasaden.
