Besiktningsprotokoll

Försäkringsbesiktning för Anticimex Säljarförsäkrat

Fastighetsbeteckning: Roslagen 15	
Fastighetsadress: Prostkvarnsgatan 8	
Postnummer: 55446	Ort: Jönköping

Besiktningsdatum: 2026-09-22	Protokollnummer: 69948323
Temperatur: 8 °C	Väderlek: Klart
Tekniker: Niklas Stockhaus	
E-post: niklas.stockhaus@Anticimex.se	
Kontor: Jönköping	
Närvarande: Fastighetsägare

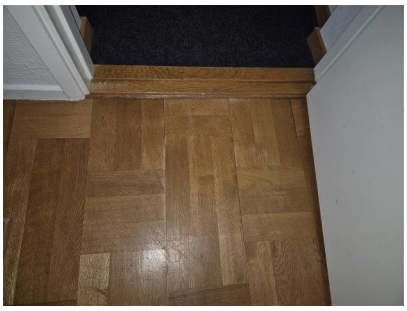
Golv är ojämna/sviktar vid tröskel till hobbyrum.

Vi rekommenderar en fördjupad undersökning för att bedöma orsak och omfattning.

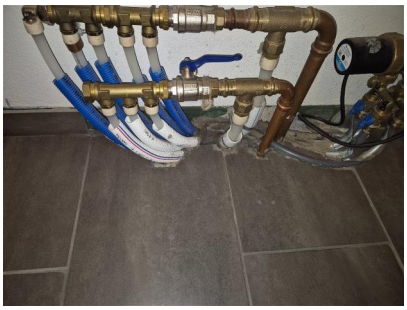
Golvbeläggningen är otät vid rörgenomföringar.

Otätheter i golvet medför att vatten kan tränga ner i omkringliggande konstruktioner med fuktskador som följd.
