Besiktningsprotokoll

Försäkringsbesiktning för Anticimex Säljarförsäkrat

Fastighetsbeteckning: Sjogarp 1:35	
Fastighetsadress: Utsikten 1	
Postnummer: 566 35	Ort: Habo

Besiktningsdatum: 2026-10-19	Protokollnummer: 70008035
Temperatur: 5 °C	Väderlek: Klart
Tekniker: Morgan Ekström	
E-post: Morgan.Ekstrom@anticimex.se	
Kontor: Jönköping	
Närvarande: Säljare

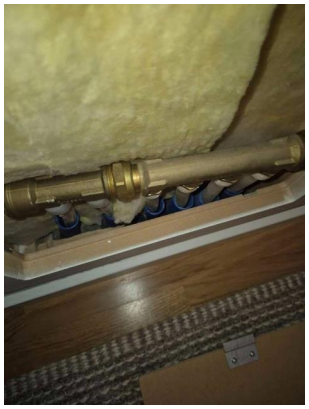
Entréplan/Souterrängplan / Sovrum 1

Plats för fördelning av värme/vatten saknar vattentät botten.

En rörslits ska ha en vattentät botten och vara försedd med skvallerrör. När det saknas ökar risken för att ett läckage inte upptäcks i tid. Det kan leda till fuktskador i omkringliggande konstruktioner. Kan kompletteras med fuktlarm.
Vid byggnationen av huset var detta tillåtet och utförandet anses därför vara fackmässigt utfört.
